# Kleines Fenn und Kleines Luch (Schmöckwitzer Werder)

**Juni 2015**

**Berliner  
MOORBÖDEN  
im Klimawandel**

# Steckbriefe der Moorgebiete Berlins

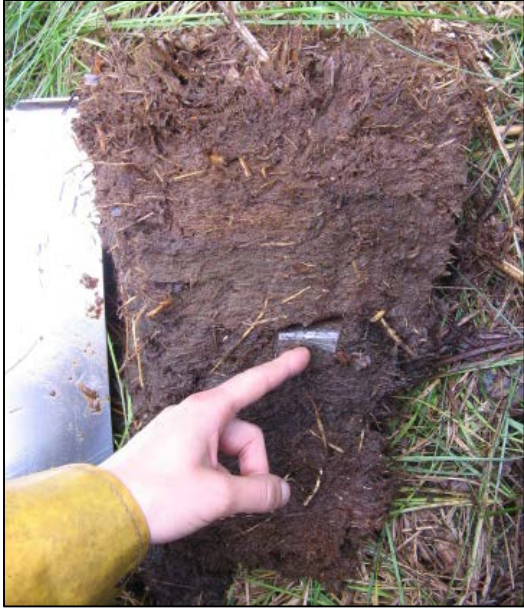
Seggentorfbildung im Kleinen Fenn über stärker zersetztem Torf, der durch einen eingewachsenen Filmstreifen den dunkleren, stärker zersetzten Horizont abgrenzt (Ksw01).

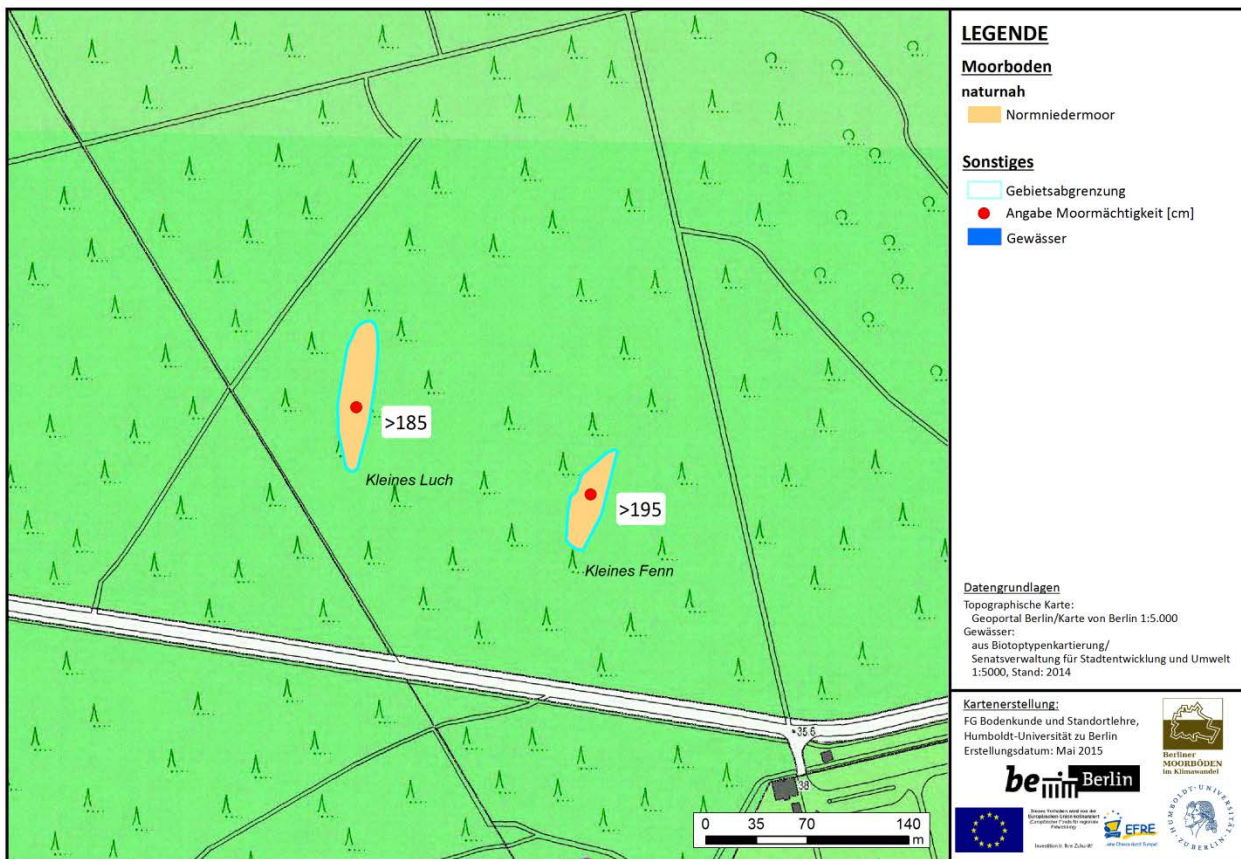
Moorbodenkarte mit Aufnahmepunkten und Moormächtigkeit.
