## Moore im Wuhletal

Humboldt-Universität zu Berlin  
Albrecht Daniel Thaer-Institut für  
Agrar- und Gartenbauwissenschaften  
Fachgebiet Bodenkunde und Standortlehre

**Berliner  
MOORBÖDEN  
im Klimawandel**

# Steckbriefe der Mooregebiete Berlins

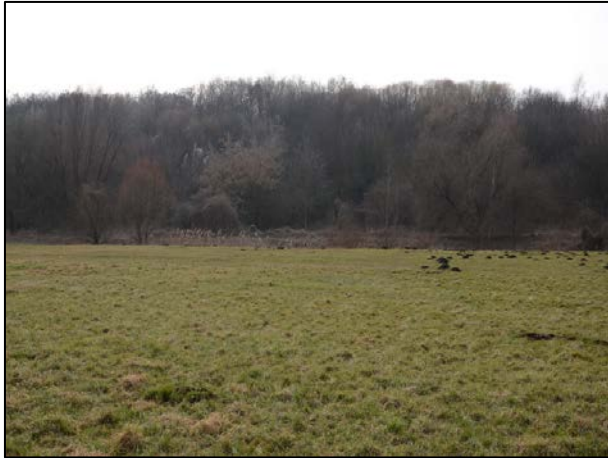
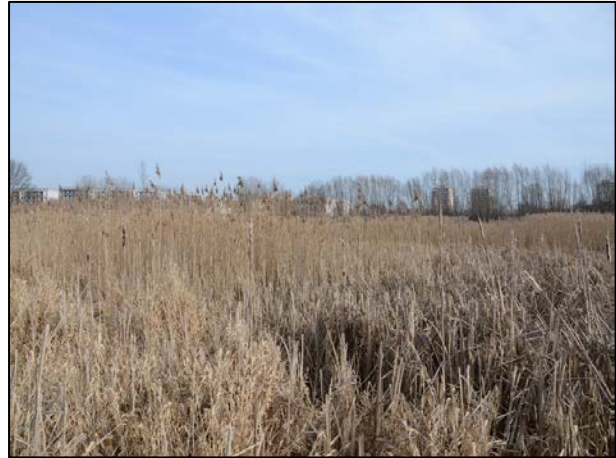
Blick auf das südliche Wuhletal bei Kaulsdorf (Wul12, links). Schilfröhricht im zentralen Wuhletal südlich des Kienbergs (Wul04.1, rechts).
